**CITTA' DI SESTO SAN GIOVANNI**

**Settore Edilizia Pubblica e Global Service-Verde**

**PROGETTO DI FATTIBILITA' PER LA RIQUALIFICAZIONE DEL GIARDINO  
E DI PARTE DEL PIANO TERRA DELLA VILLA ZORN A SESTO S. GIOV.**

### **3 STATO DI FATTO**

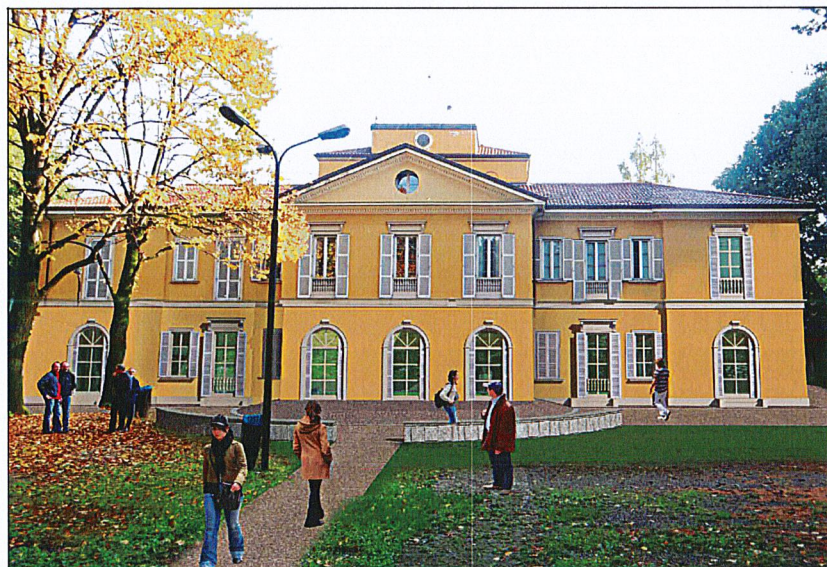
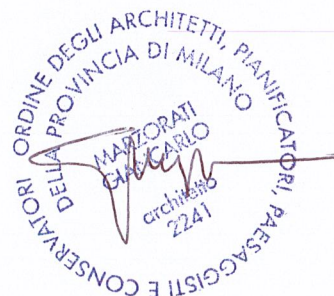
Le finiture dell'edificio si presentano in discrete condizioni di mantenimento: il sottogronda di coronamento che segue il perimetro dell'edificio costituito da elementi prefabbricati in gesso e calcestruzzo, che costituiscono anche il perimetro del timpano in facciata, sono in buono stato conservativo, come l'intonaco in facciata che ad oggi non presenta evidenti criticità di deterioramento materico. In sommità della copertura è presente un lucernario che evidenzia criticità importanti legate alla tenuta dello stesso alle intemperie: sono evidenti le infiltrazioni che hanno deteriorato l'intradosso del solaio di copertura.
