**RELAZIONE DI CALCOLO**

**Immobile “Villa Zorn”**

**Via Cesare da Sesto n. 113, Sesto San Giovanni (MI)**

**DOCUMENTAZIONE STORICA INTERVENTI DI CONSOLIDAMENTO**

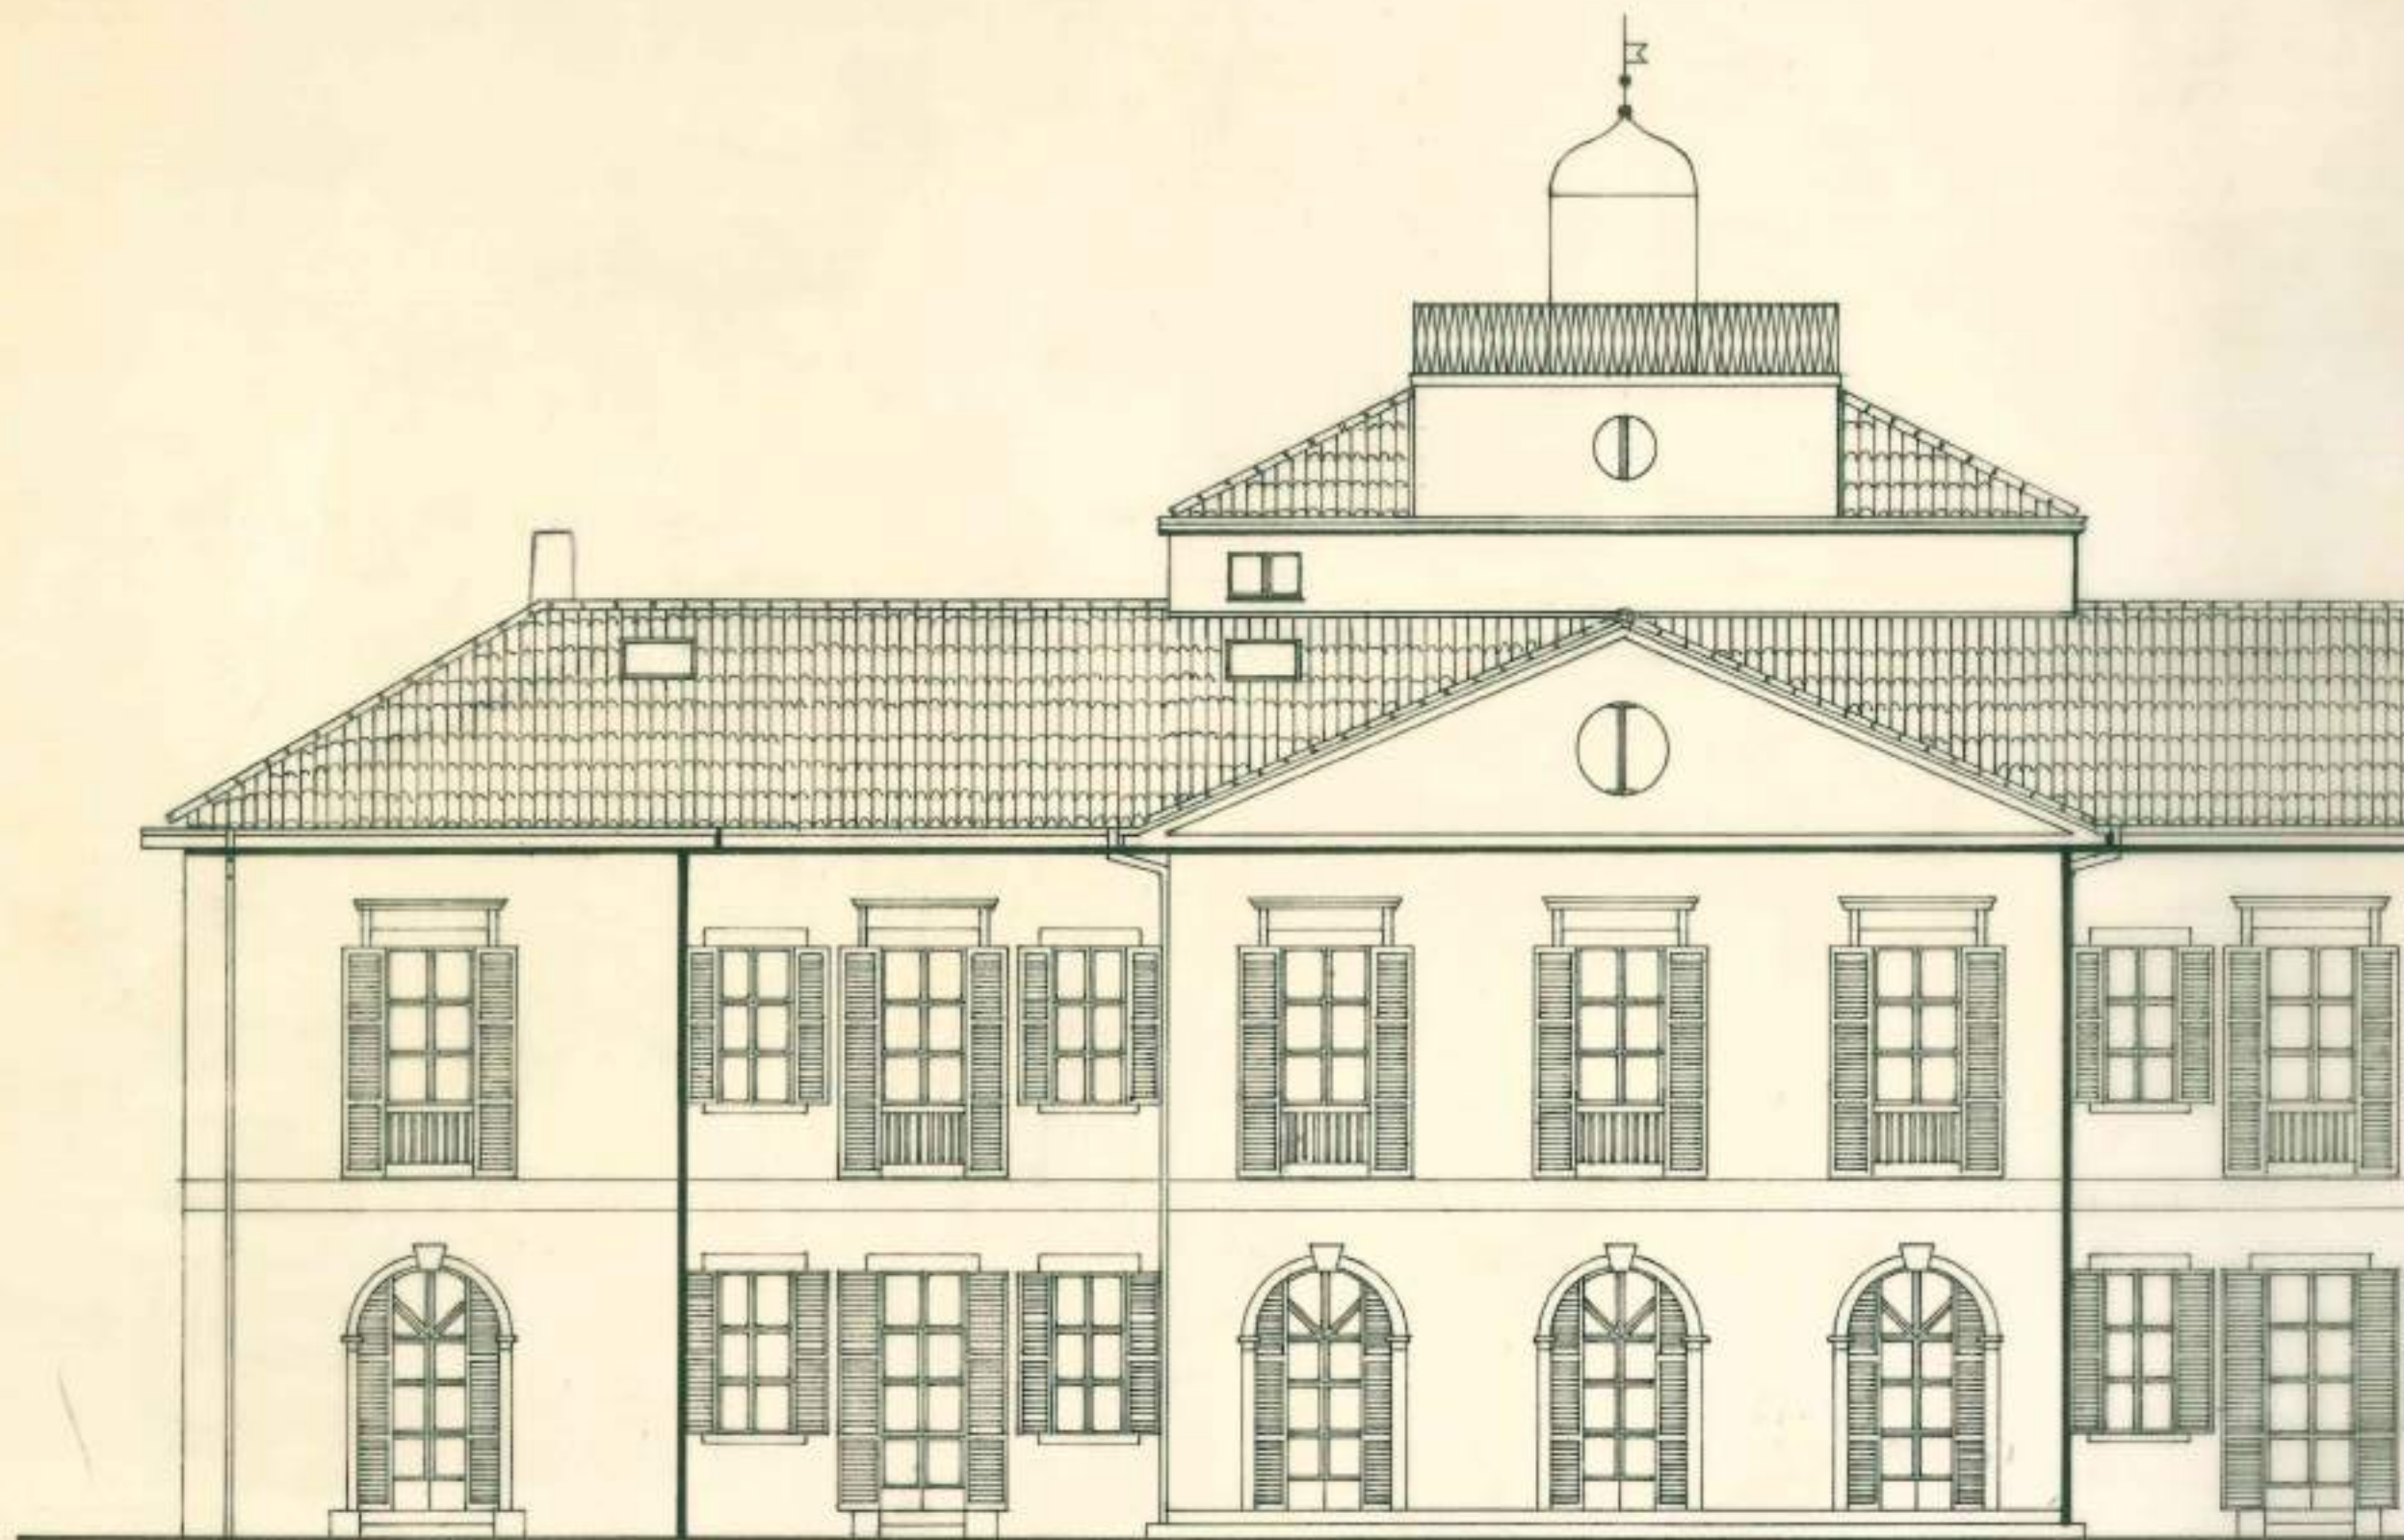
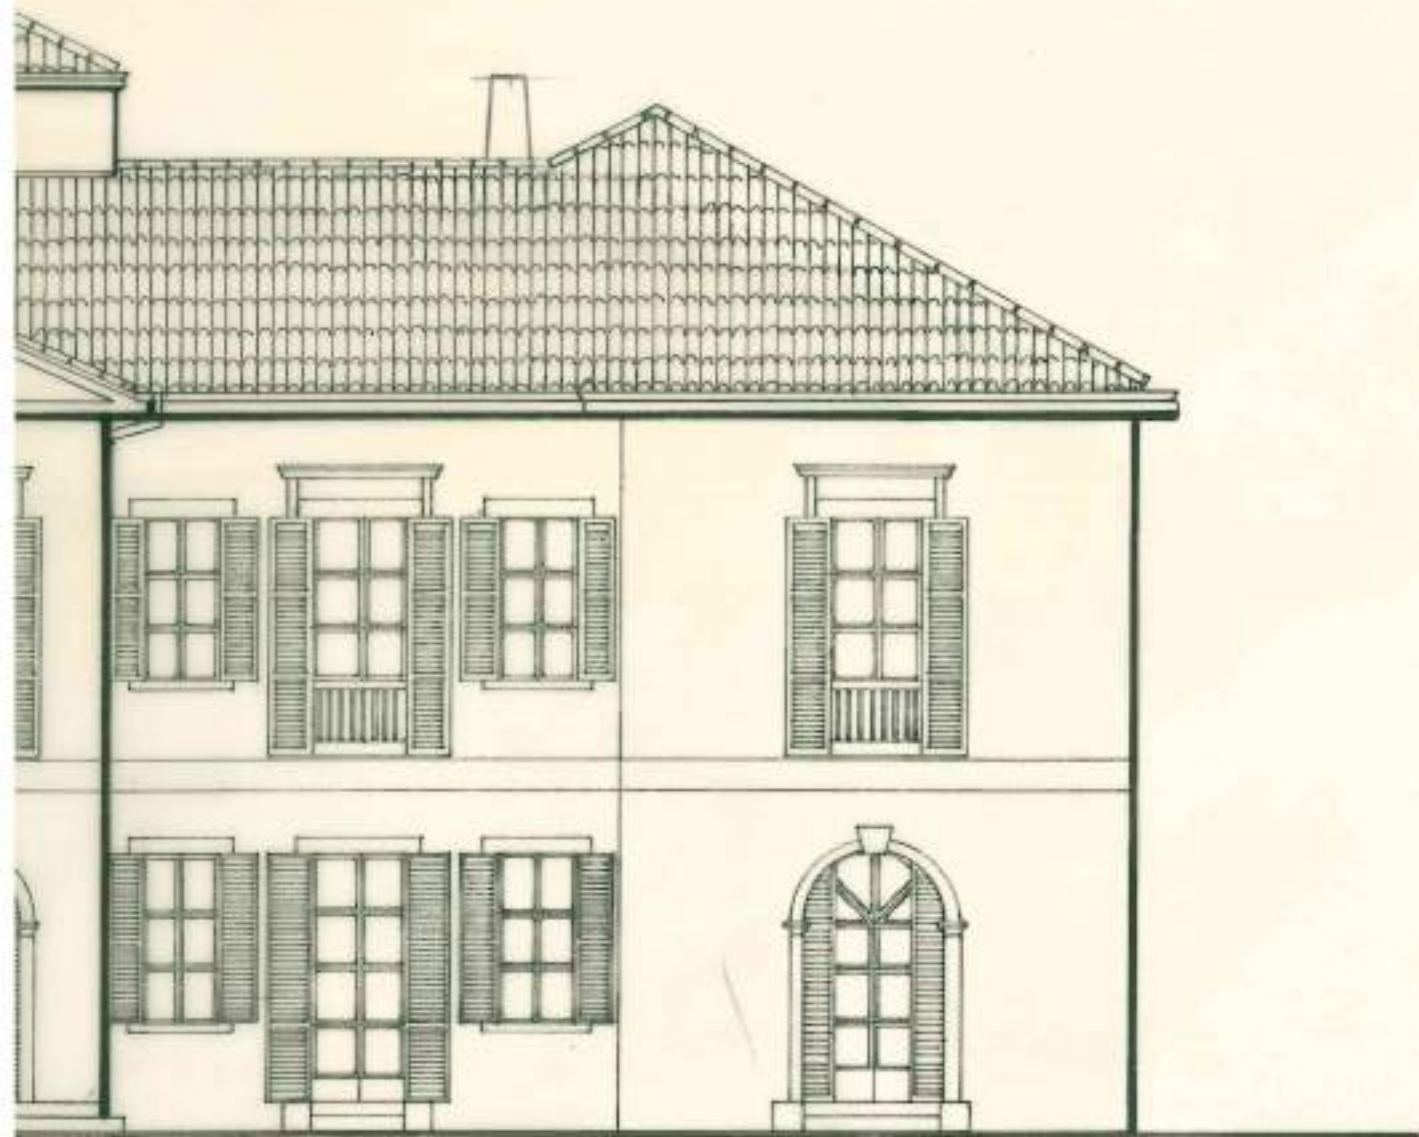
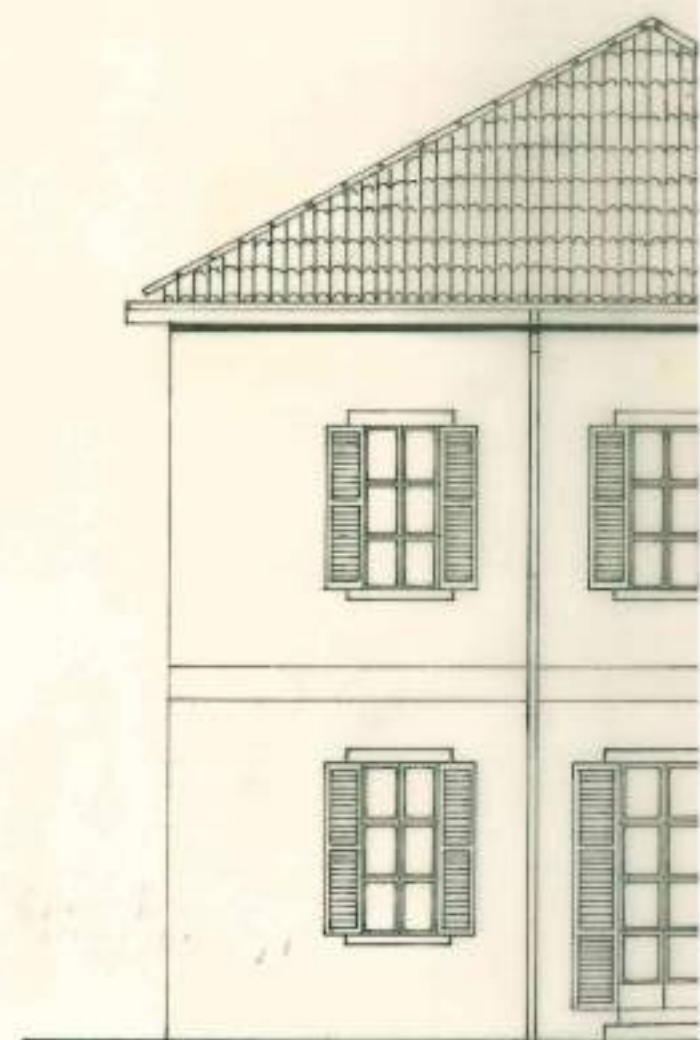
**COMUNE DI SESTO S. GIOVANNI**  
 RIPARTIZIONE 7a - LAVORI PUBBLICI  
 SEZIONE.....EDILIZIA PUBBLICA.....  
 Progetto di ristrutturazione e manutenzione straordinaria villa Zorn  
 prospetti  
 SCALA 1/100  
 RIMENTI ALLEGATO A-10

prospetto

sud-ovest

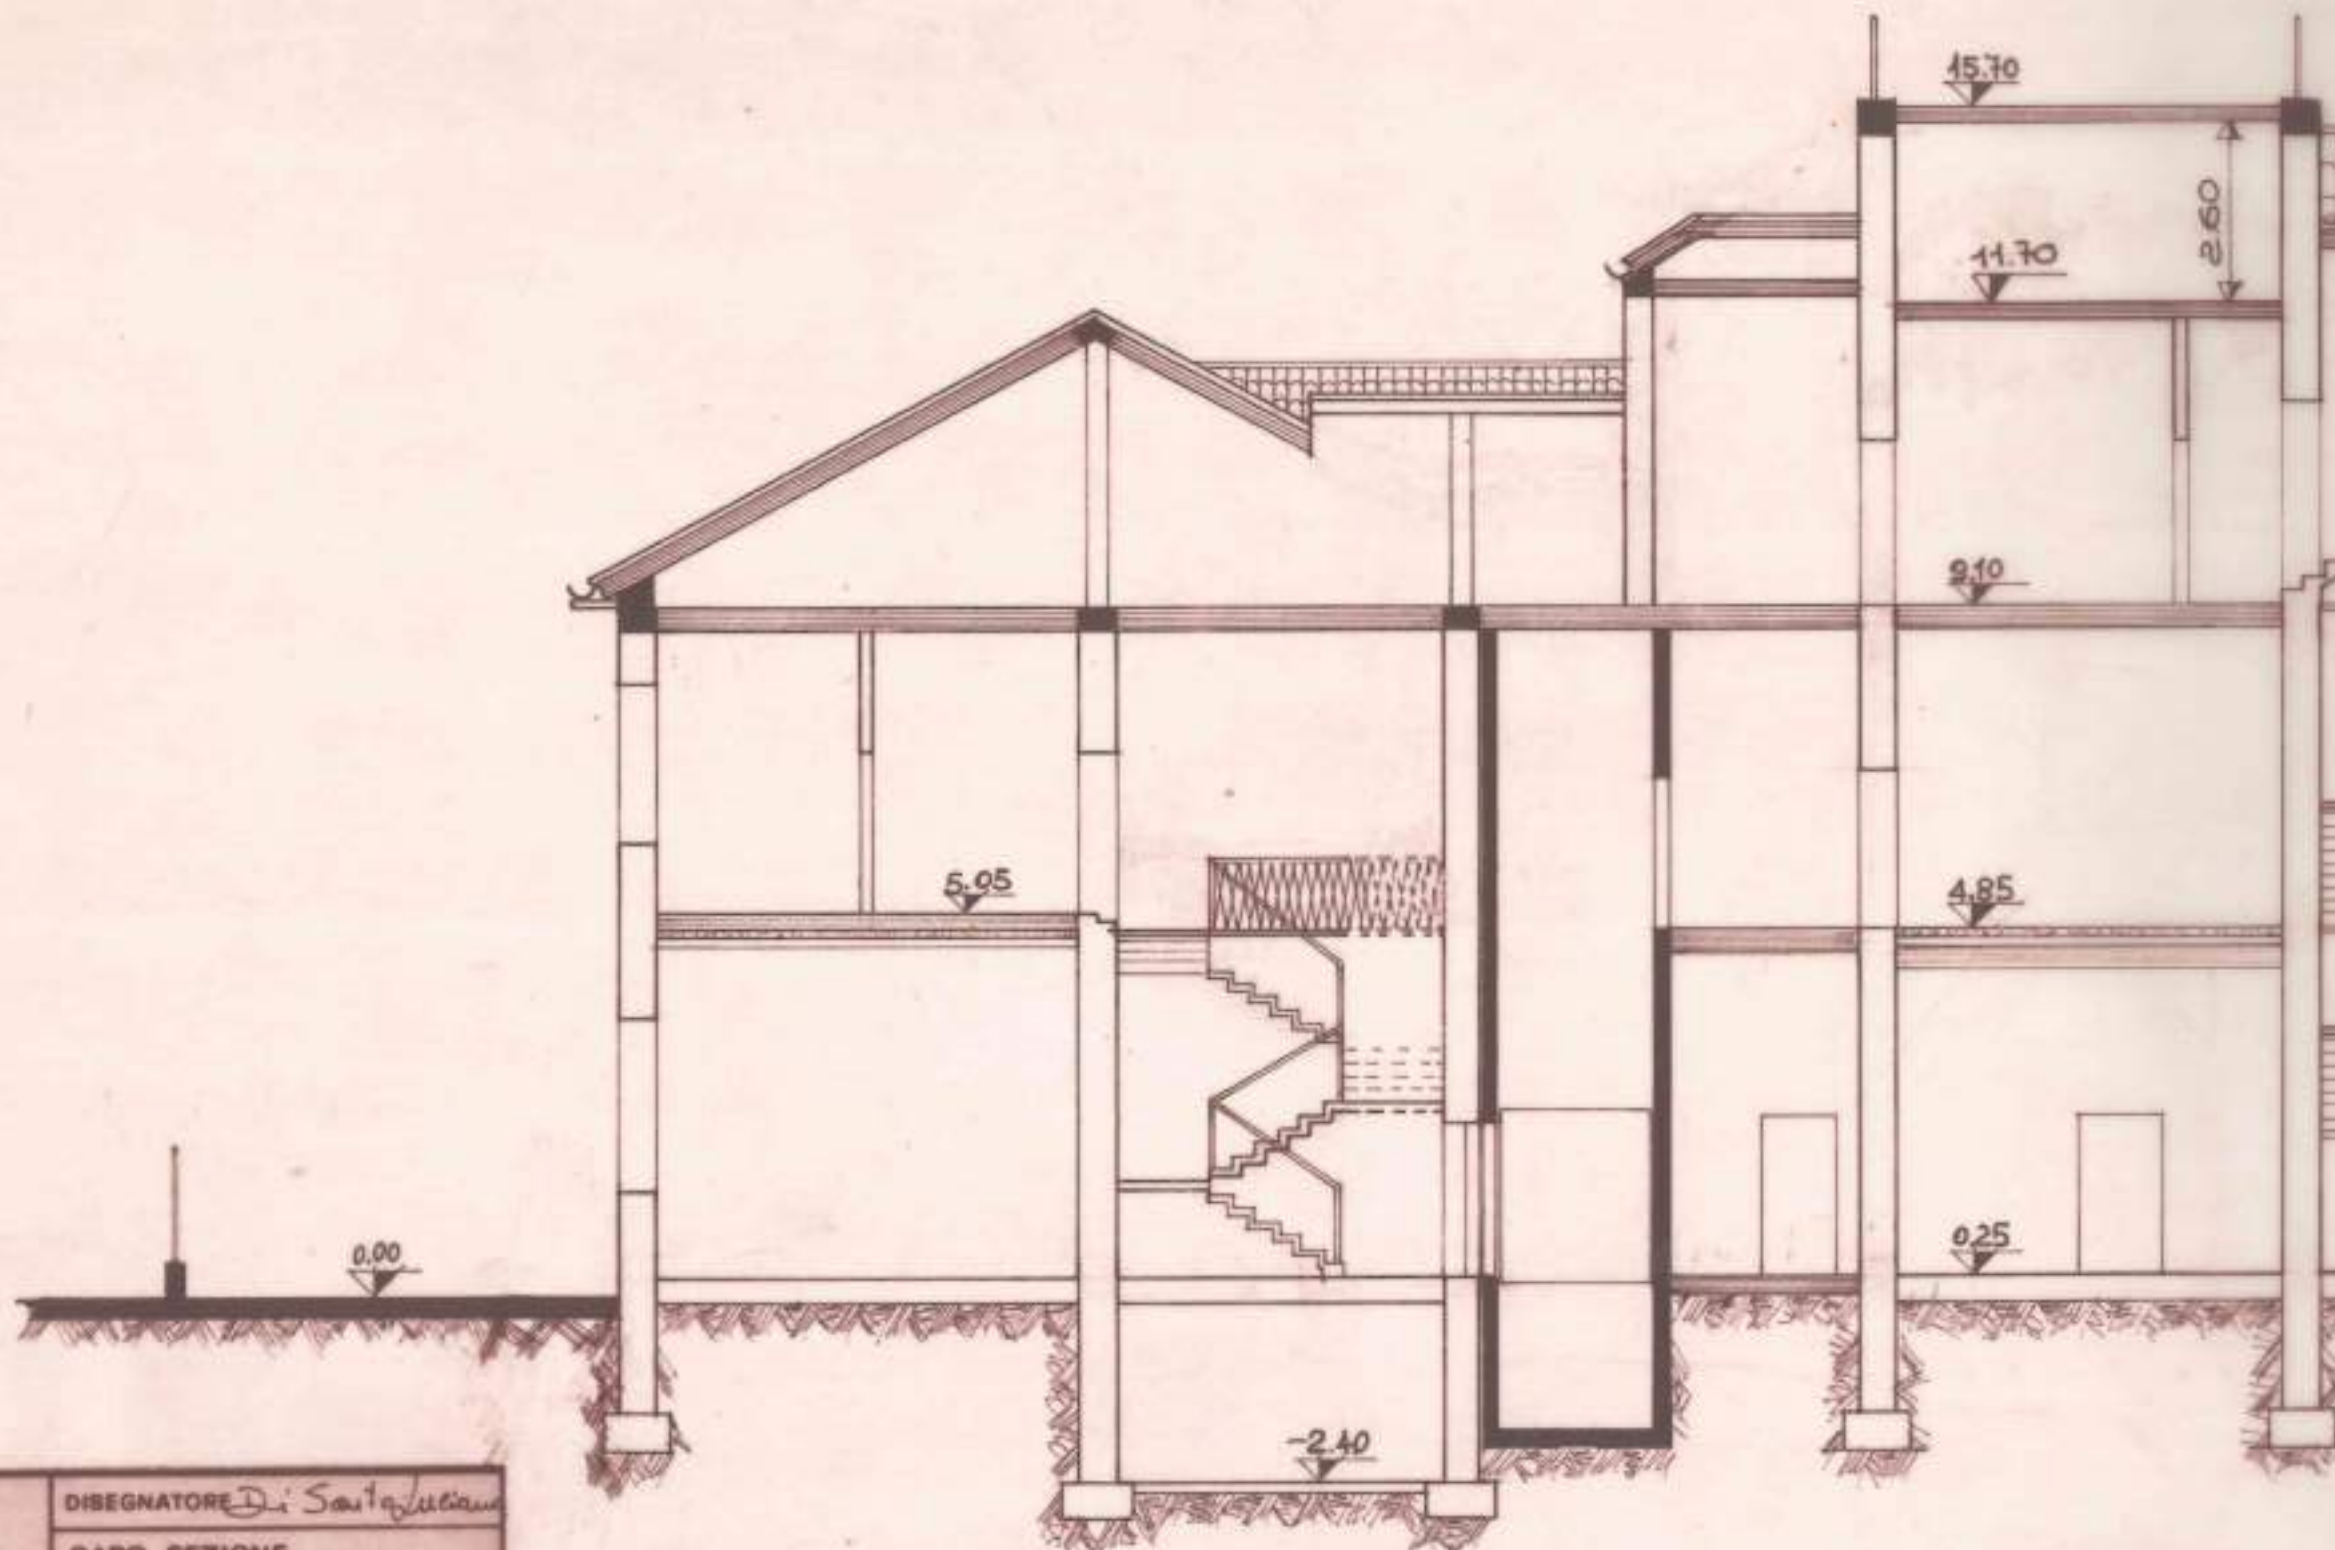
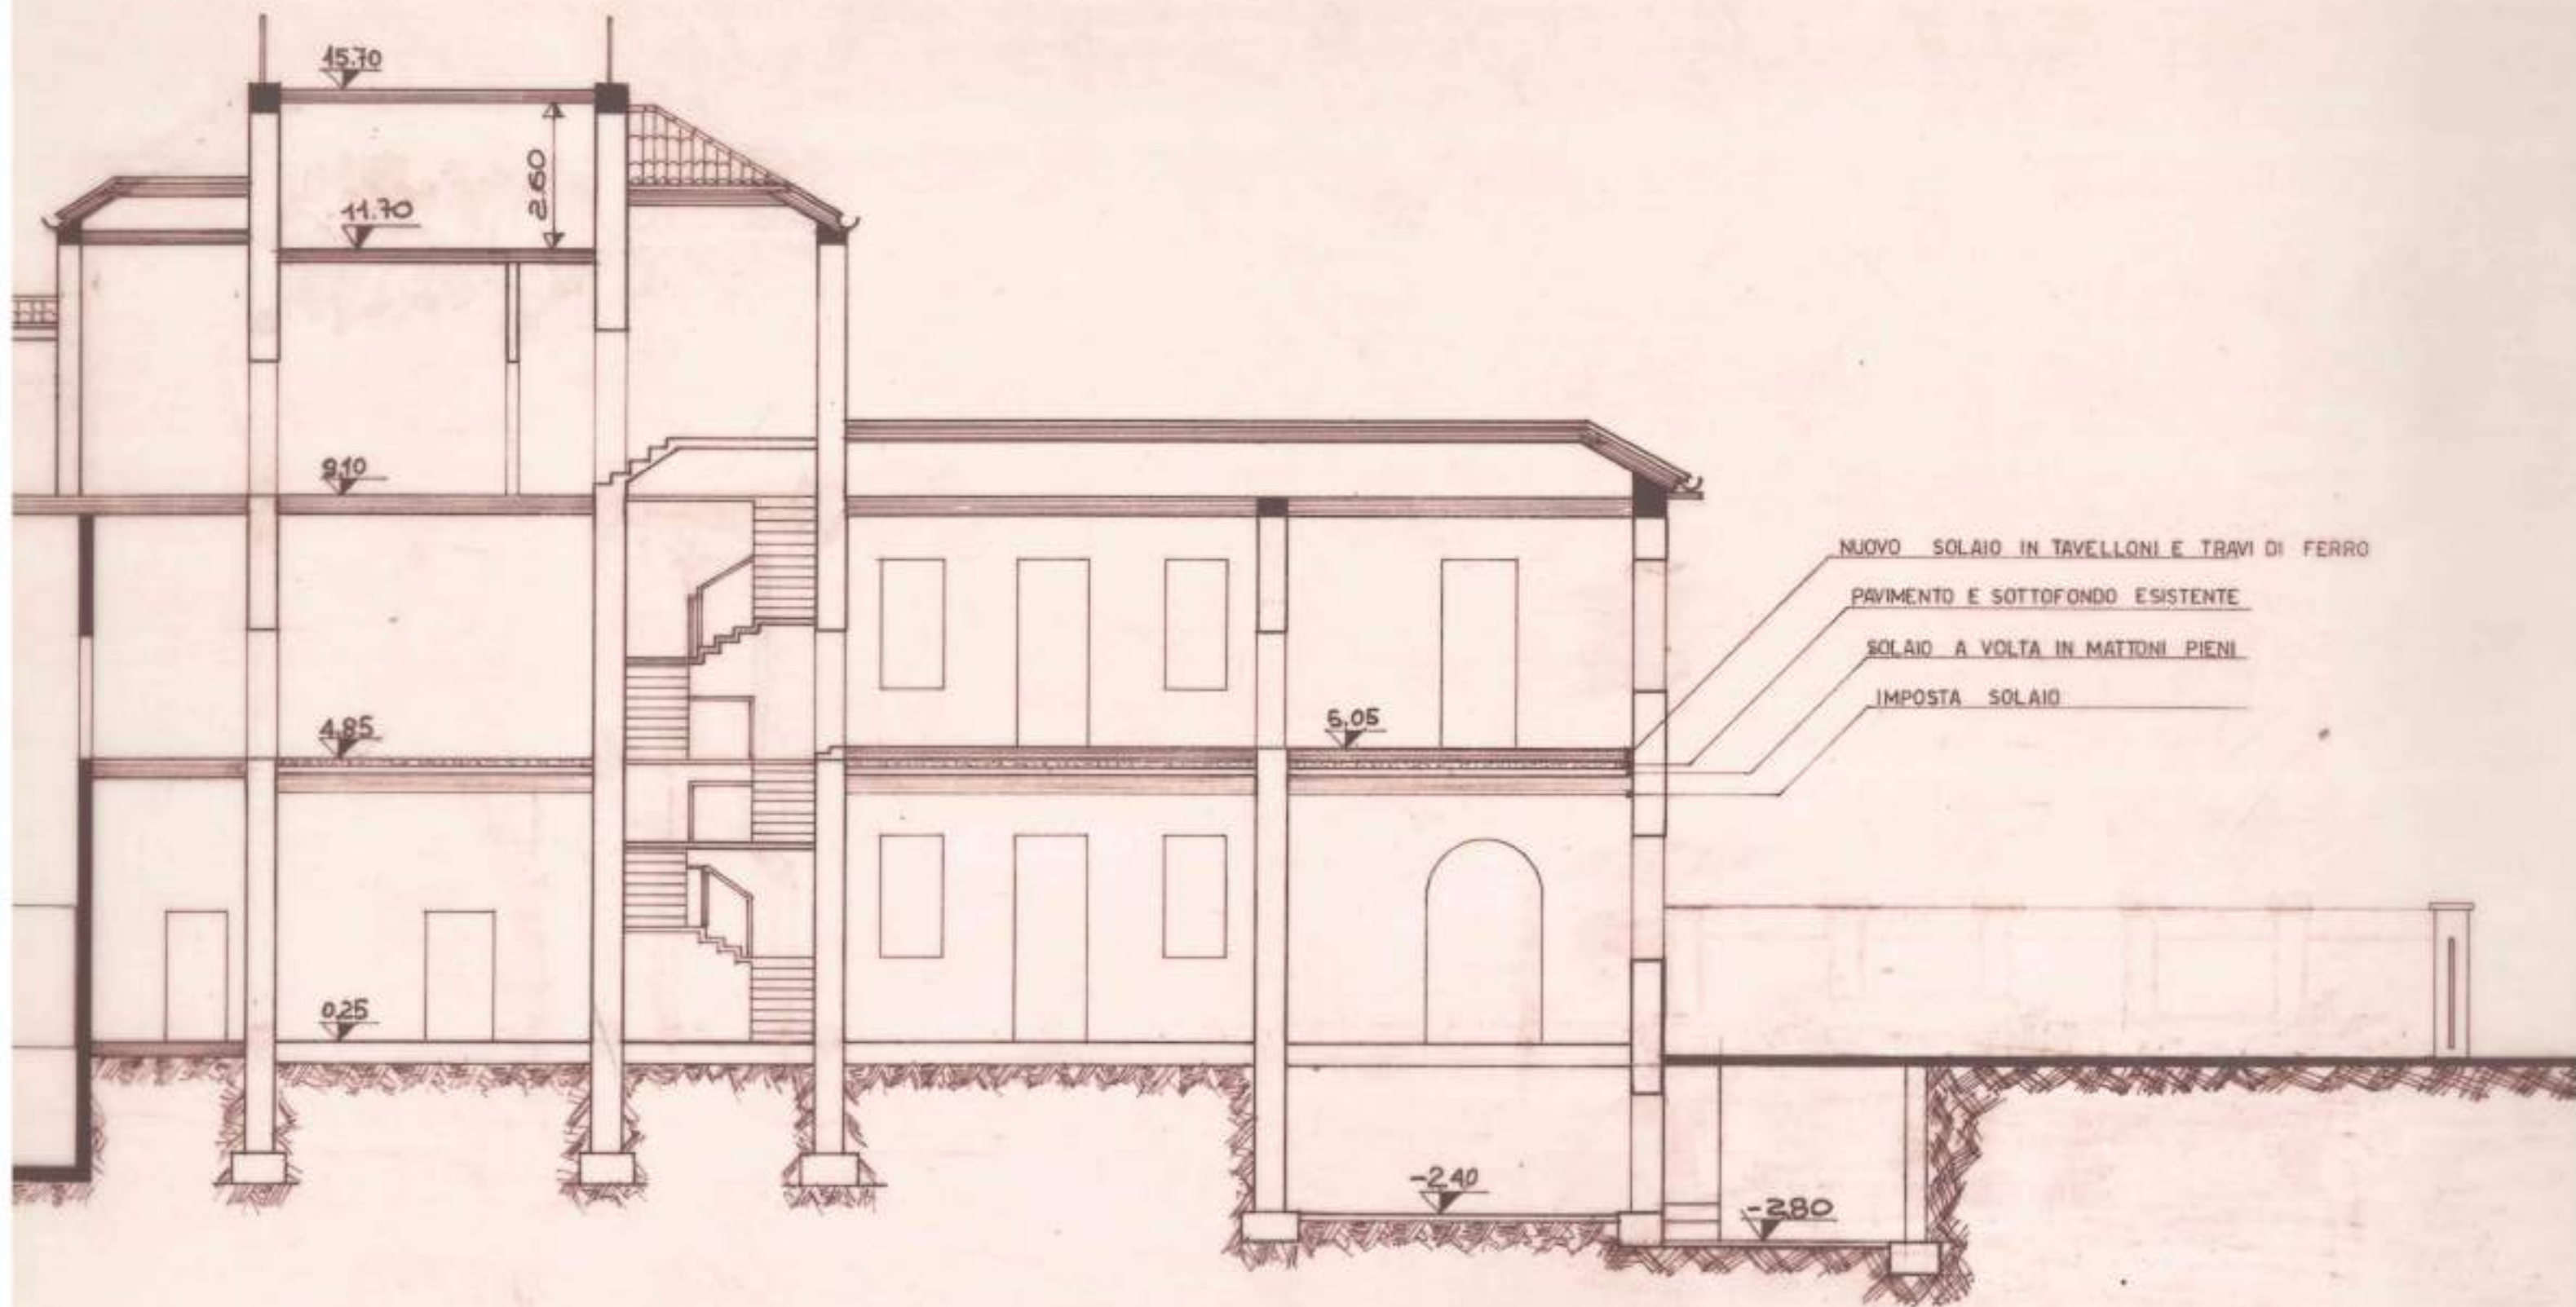
| ALLEGATO A-11 | |

| progetto di ristrutturazione e manutenzione straordinaria villa Zorn<br>sezione a-a<br>SCALA 1/100..... | DATA 15-3-82<br>REVISIONATO IL<br>REVISIONATO IL |

sezione a-a
