CITTA' DI SESTO SAN GIOVANNI

Settore Edilizia Pubblica e Global Service-Verde  
Servizio Edilizia Pubblica

PROGETTO DI FATTIBILITA' PER LA RIQUALIFICAZIONE DEL GIARDINO E  
DI PARTE DEL PIANO TERRA DELLA VILLA ZORN A SESTO S. GIOV.

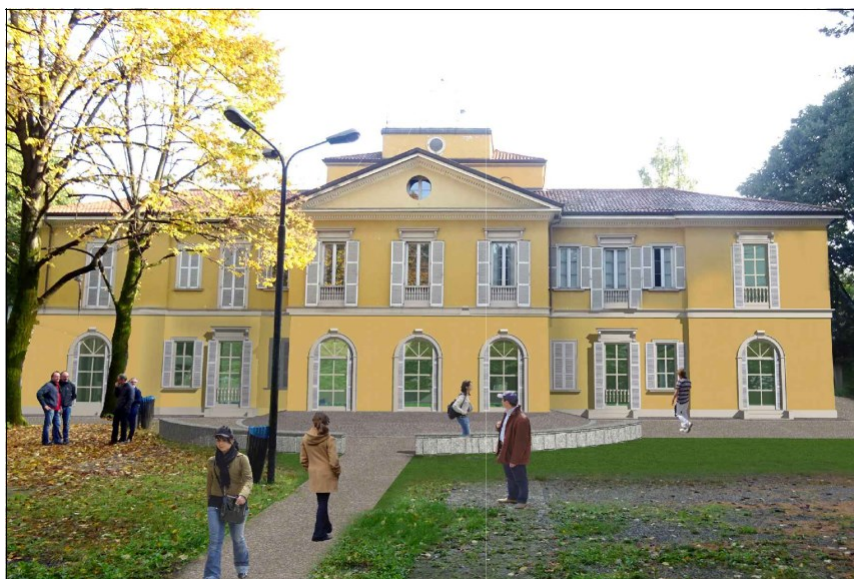
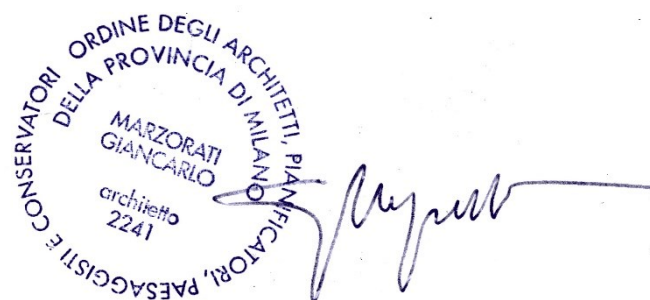
## 10 INTERVENTO EDILIZIO IN PROGETTO

## INTERVENTO EDILIZIO IN PROGETTO

### **OPERE ESTERNE**

#### **NUOVO CORPO DI FABBRICA:**

-Scavo parziale per formazione plinti supporto nuove colonne portanti in acciaio autonome dall'edificio storico previo scoticamento dell'esistente terreno e trasporto materiali di risulta alle pp.dd.

-Fondazione in cemento armato per plinti isolati e cordolo perimetrale di contenimento vespaio aereato.

Struttura in acciaio e vetro camera coibente con solaio in lamiera grecata e superiore getto in cls opportunamente armato a supporto dell'impermeabilizzazione, coibentazione e tetto verde a finire con essenze perenni, scossaline e raccordi a tenuta occorrenti.
