RICHIESTA DI CONTRIBUTO REGIONE LOMBARDIA  
**IMMOBILI CONFISCATI ALLA CRIMINALITA' ORGANIZZATA**  
manutenzione straordinaria e adeguamento sismico  
**NUOVA SEDE DELLA PROTEZIONE CIVILE COMUNALE**  
Via Giuseppe Mazzini, 33 - Sesto San Giovanni

**STUDIO DI FATTIBILITA'**

**PROGETTO - PROSPETTI E SEZIONI**

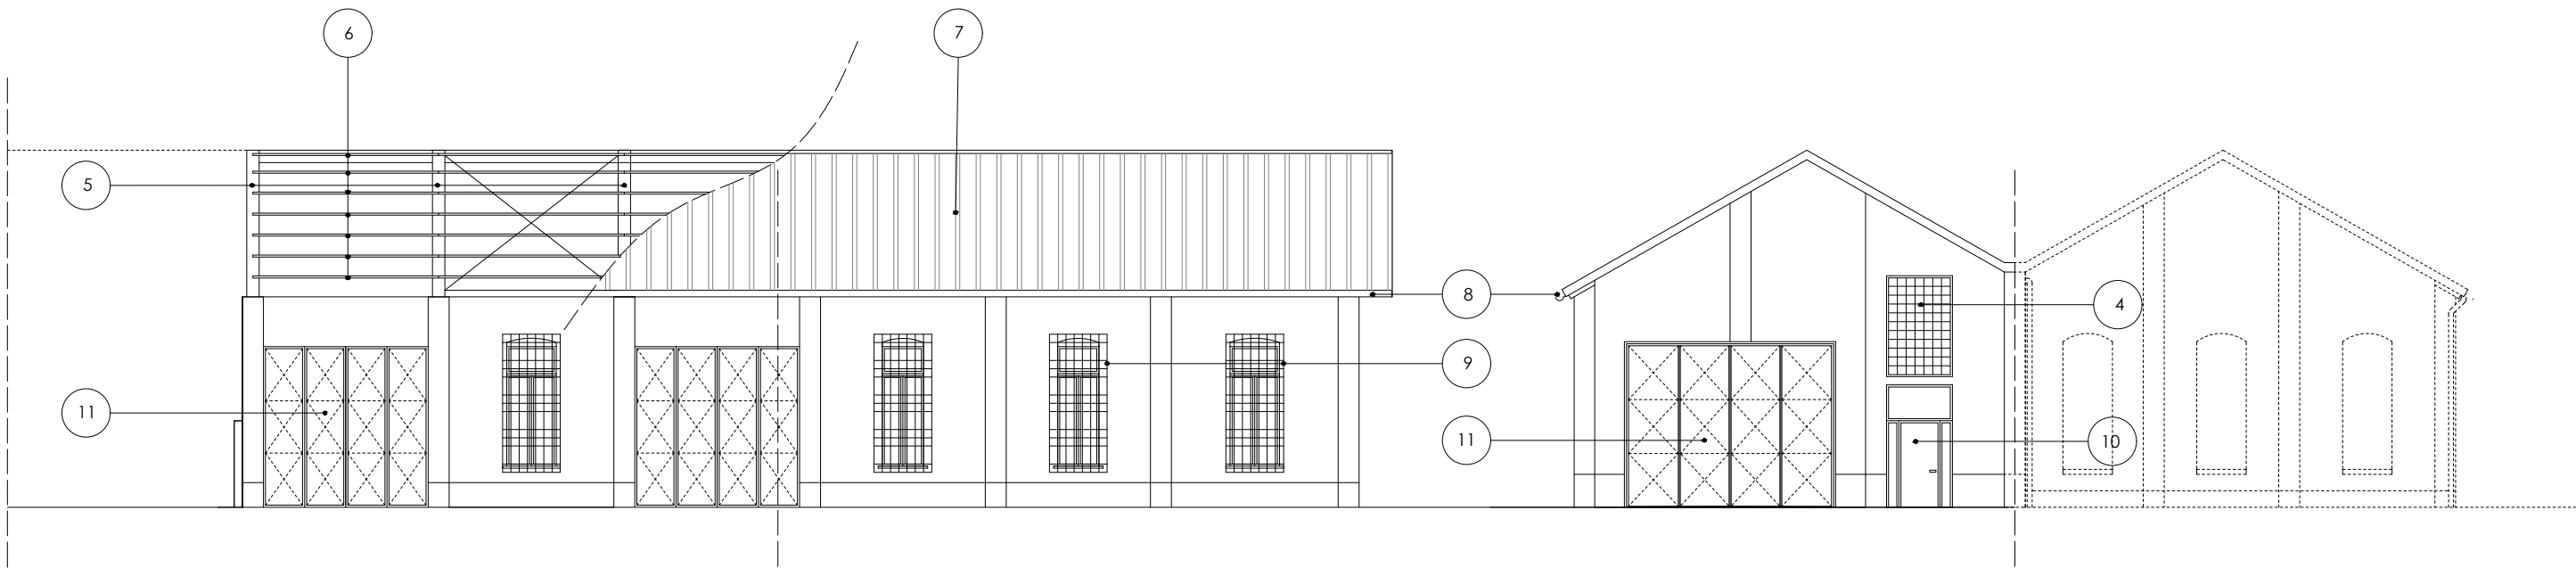
PROSPETTO D-D

PROSPETTO C-C
